## SEEDRUCKLEITUNGEN

# RISIKOBEWERTUNG VON DRUCKLEITUNGEN DER SIEDLUNGSWASSER- WIRTSCHAFT IN ÖSTERREICHISCHEN SEEN

Studie

Universität für Bodenkultur Wien  
Department für Wasser-Atmosphäre-  
Umwelt

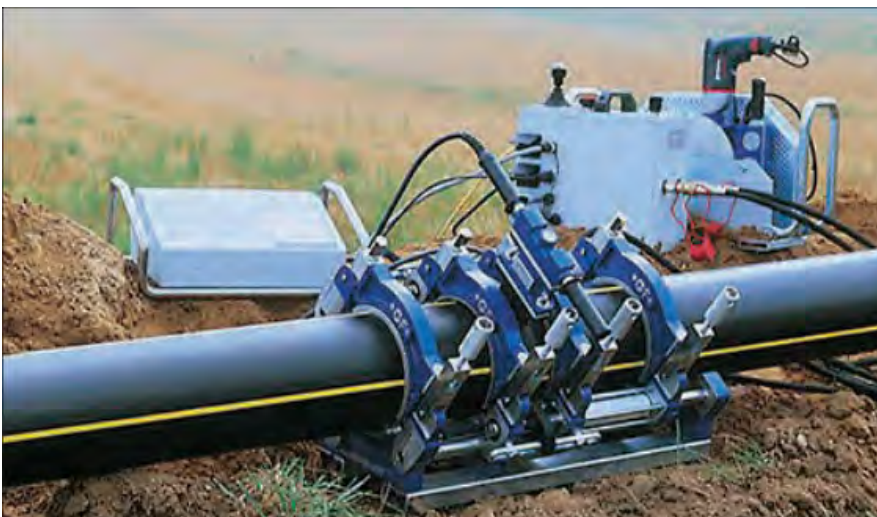
Abbildung 9: Herstellung einer Stumpf-/Spiegel-Schweißung (Jansen, 2014).

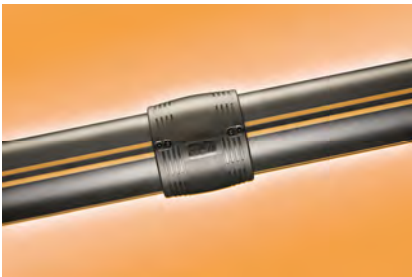
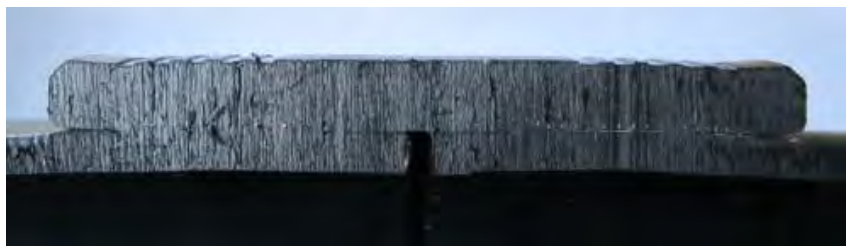
Abbildung 10: Elektromuffen-Schweißung; Rechts: Querschnitt durch die Schweißnaht (Bruckner, 2015).

- Die Verbindung der beiden Rohre erfolgt nur mit einem Material (PE) → erhöhte Korrosionsbeständigkeit.
- Die Verbindungsherstellung ist aufgrund des automatisierten Ablaufs „einfacher“ durchführbar als bei der Spiegel-/Stumpf-Schweißung.
- Leihgeräte für die Herstellung von Elektromuffen-Schweißungen sind bei den Herstellern meistens vorhanden.
- Bei der Verbindungsherstellung ergibt sich kein Schweißwulst an der Rohrrinnenseite wie bei der Stumpf-/Spiegel-Schweißung.
- Die Qualität der Schweißverbindung ist witterungsabhängig → Feuchtigkeit und Kälte beeinflussen negativ die Schweißverbindung.
- Für die Herstellung der Schweißverbindung ist Strom erforderlich.

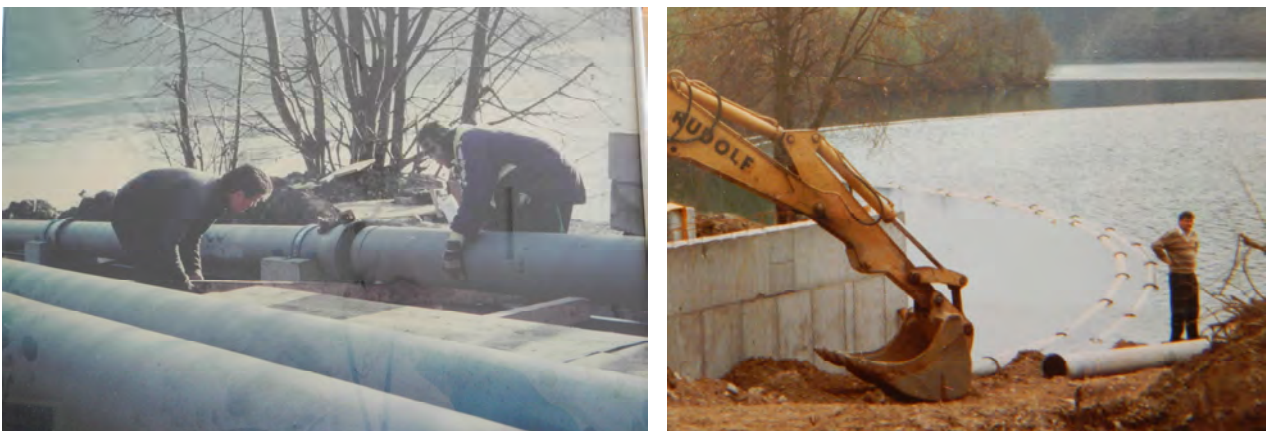
Abbildung 16: Herstellung der Seedruckleitung aus Gussrohren (Bildquelle: AWV Völkermarkt-Jaunfeld).  
Links: Montage der Einzelrohre mit nur kleinen Beschwerungsgewichten an der Unterseite,  
Rechts: Schwimmende Rohrstränge vor dem Absenkvorgang.

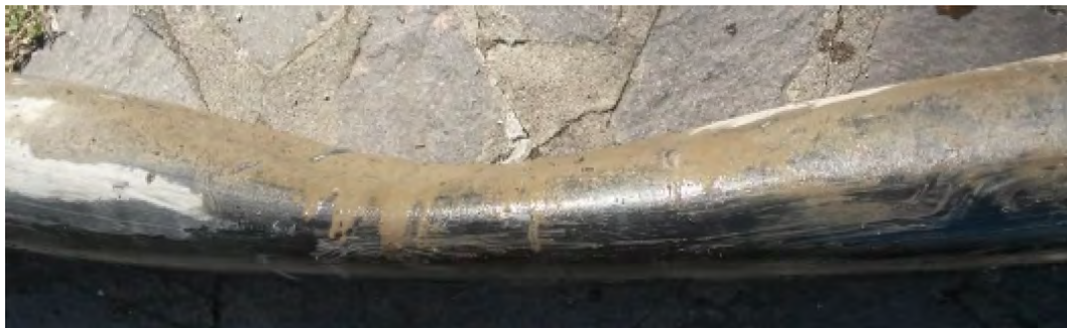
Abbildung 21: Deformation (> 50%) wegen Beschädigung durch Dritte (Bildquelle: WV Wörtersee Ost, 2015).

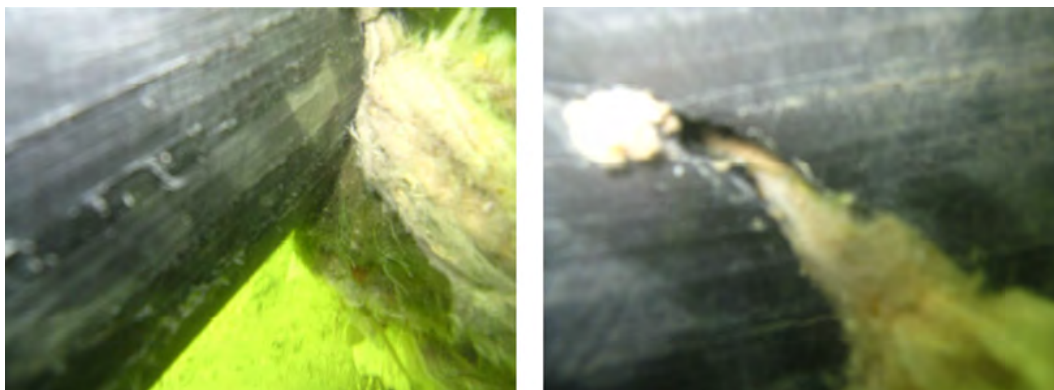
Abbildung 22: Querriss ohne Versatz (Bildquelle: Marktgemeinde Altmünster, 2014).

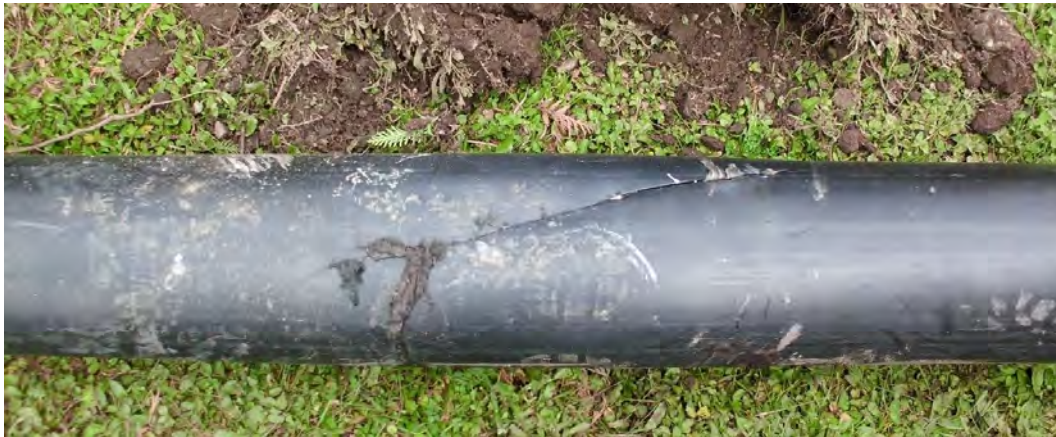
Abbildung 23: Gewundener Riss (Bildquelle: WV Wörthersee Ost, 2015).

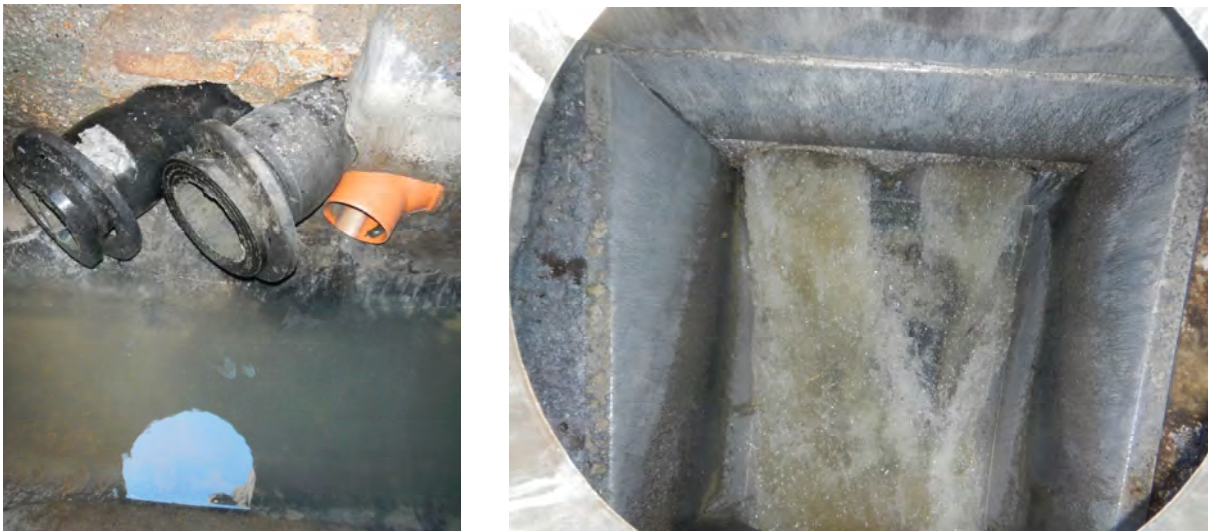
Abbildung 28: Einmündung der Druckleitung direkt in einen Freispiegelkanal (Links) oder bei größeren Pumpmengen über ein Auslaufbauwerk (Rechts), (Bildquelle: Ortsbegehung Wörthersee).

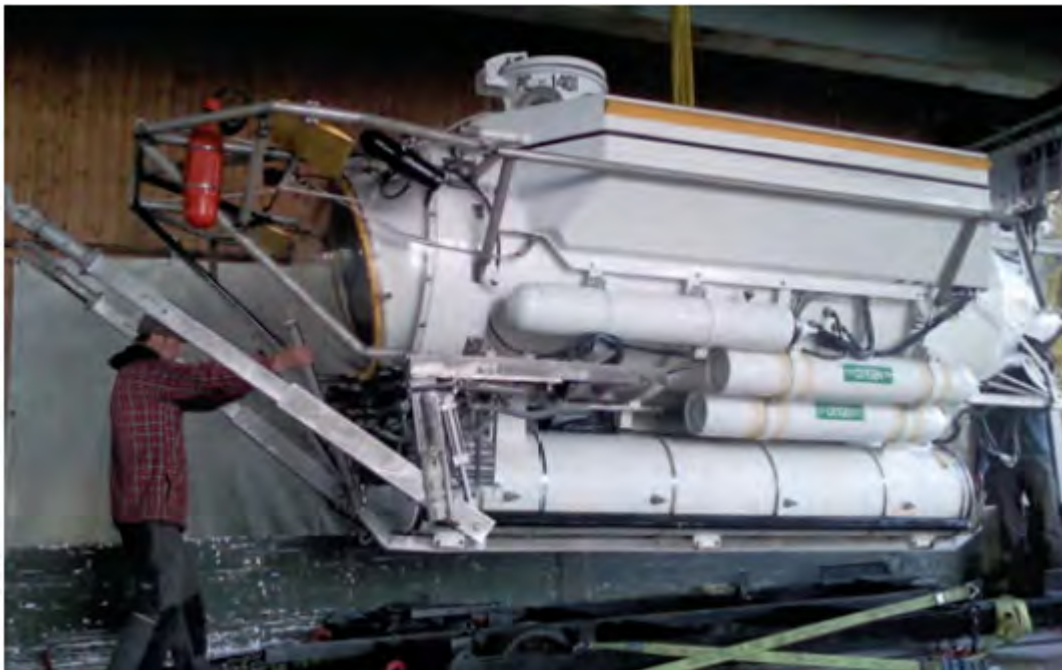
Abbildung 48: U-Boot für eine z.B. äußere Sichtprüfung der Seedruckleitung (Lehnberg, 2012).

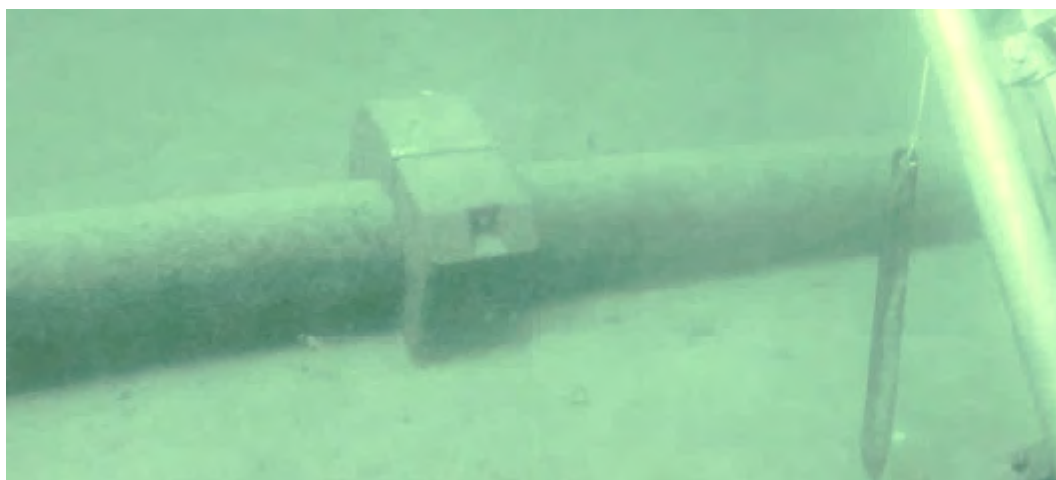
Abbildung 49: Identifizierte Druckleitung am Seegrund (Lehnberg, 2012).

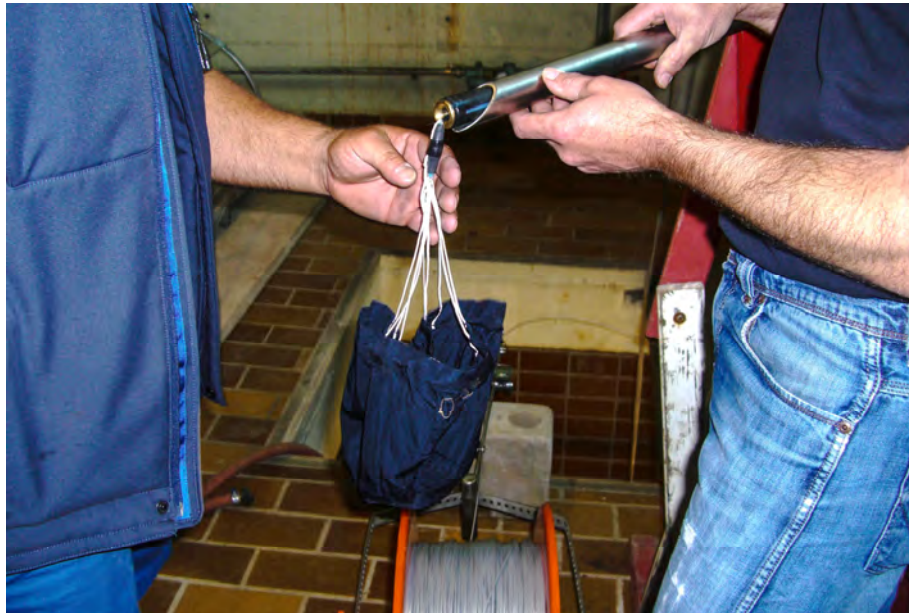
Abbildung 52: Schirmmolch vor dem Einsatz.

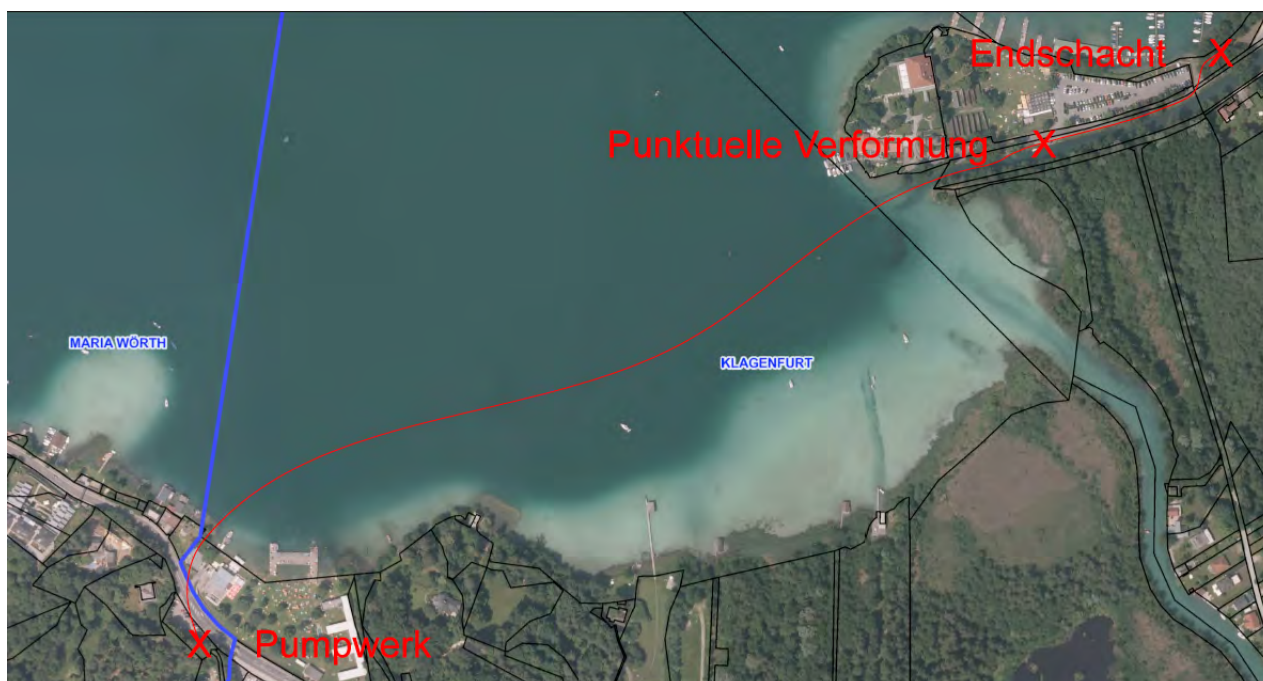
Abbildung 53: Lageplan der Testinspektion bei der 800 m langen Seedruckleitung „WV\_WO -ID 4“ beim Pumpwerk Maiernigg (Bildquelle: WV Wörthersee Ost, 2015).

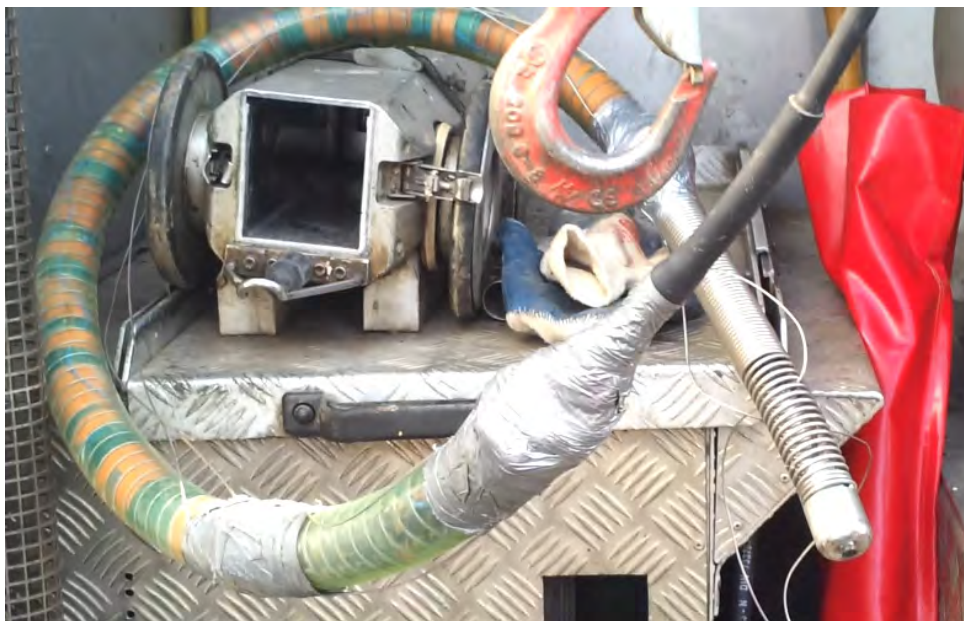
Abbildung 60: Axialkamera vor ihrem Einsatz, verbunden mit dem Stahlseil.

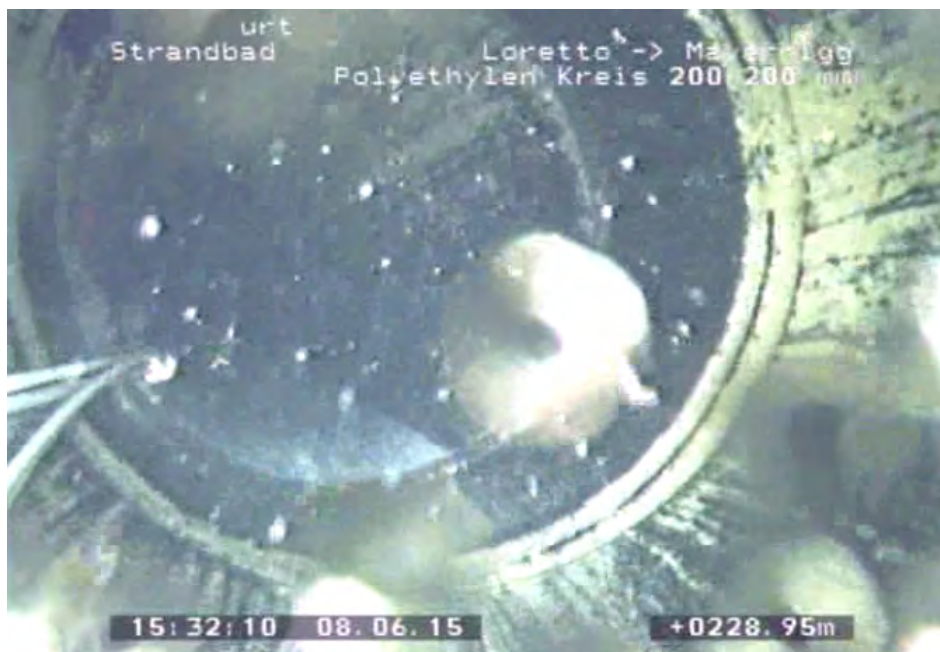
Abbildung 62: Inspektionsbild der Axialkamera mit Saugschirm.

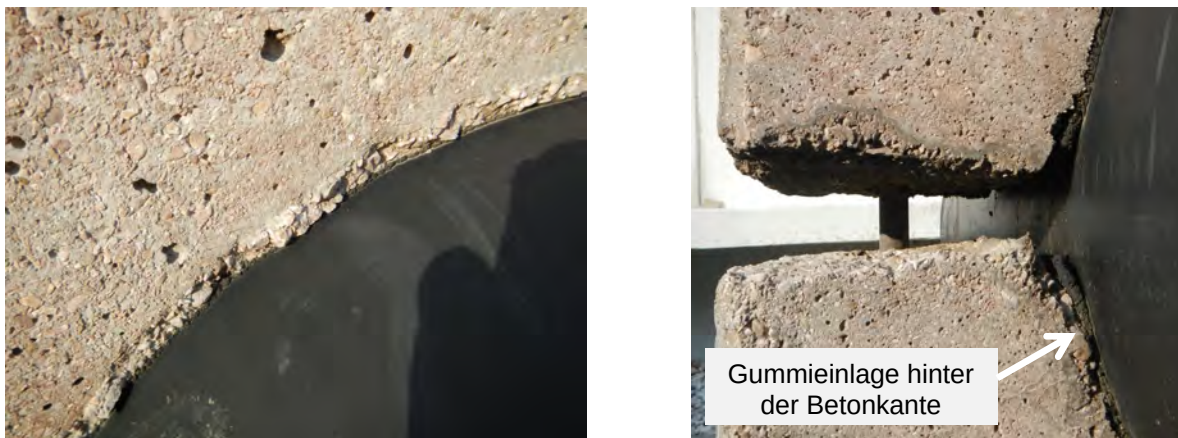
Abbildung 71: Anbringen der Betonklötze am Rohr. Hier ein Ausstellungsstück des RV Attersee aus den 1970er Jahren (Bildquelle: Ortsbegehung Attersee).

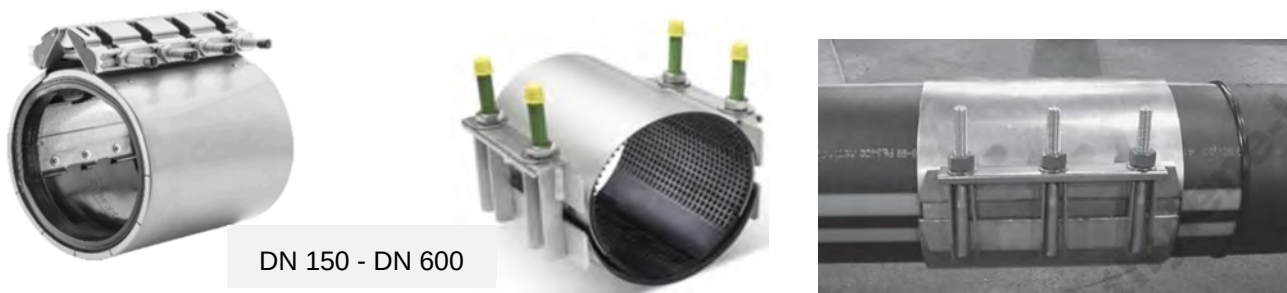
Abbildung 72: Beispiele kommerziell verfügbarer Schellen zur Abdichtung von Leckagen → keine zugfeste Verbindung (URL: <http://www.plasson.de>; <http://www.pipelinecoupling.com> [12.04.2015]).

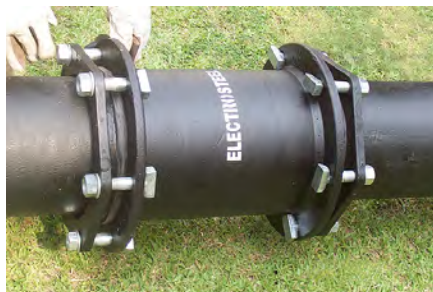
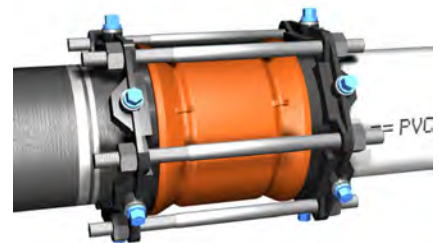
Abbildung 73: Beispiele kommerziell verfügbarer Spezialflansche mit Einsatzrohren zur Reparatur von Querrissen (URL: <http://www.hawle.at>; <http://www.electrosteelcastings.com> [12.04.2015]).
